**HAVIXBECK**

**Erläuterungen  
Kostenschätzung**

**Kanalsanierungskonzept  
„Entwässerungsgebiet Flothfeld“**

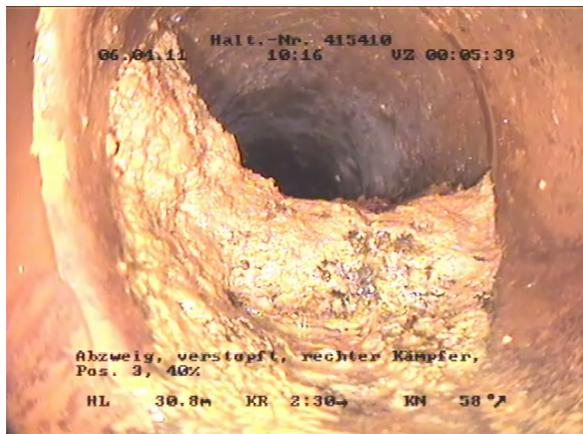
**Bild 1: Abzweig Verstopft, Inkrustiert**

Diese Schadensbilder sollten in erster Linie zur Aufrechterhaltung der Betriebssicherheit saniert werden. Weiterhin soll mit einer Reparatur bzw. Abdichtung die Exfiltration (Austritt) von Abwasser und/oder Infiltration (Eindringen) von Grundwasser verhindert werden.

Häufigste vorgefundene Schadensbilder sind die nicht fachgerecht eingebauten und zumeist verstopften Stützen und Abzweige. Hier erfolgt in der Regel die Sanierung mit einem Roboter aus der Haltung heraus.

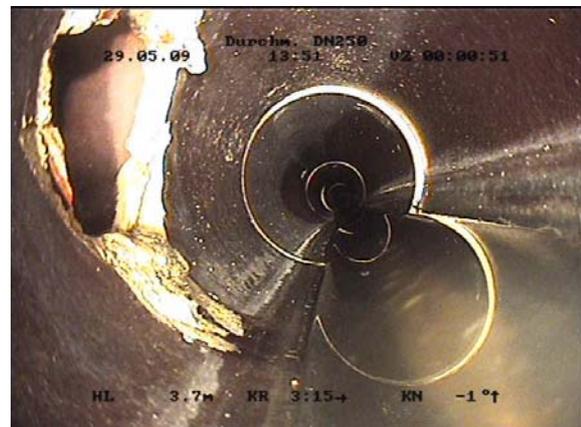
**Bild 2: Stutzen nicht fachgerecht eingebaut**

Vier Stützen sind allerdings in offener Bauweise zu erneuern, da eine Reparatur aus der Haltung heraus nicht möglich ist.

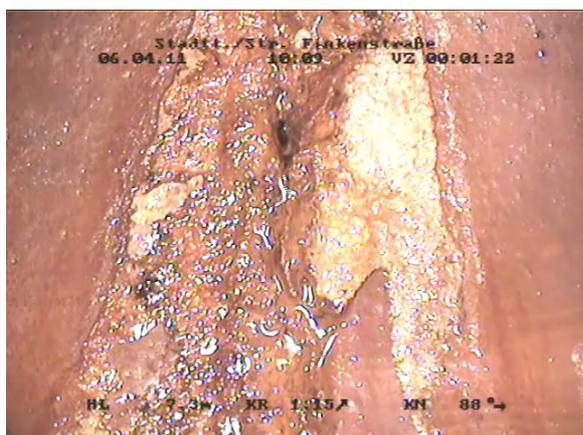
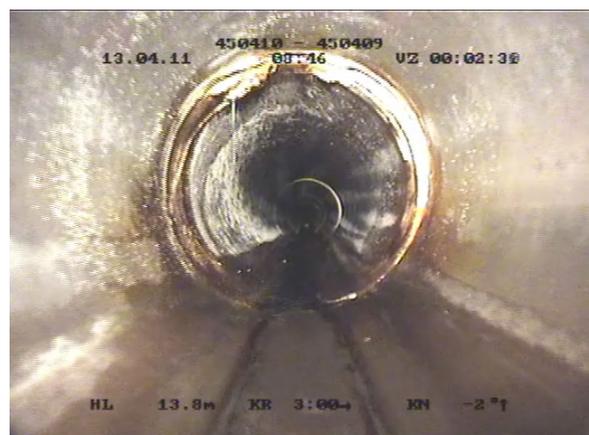
**Bild 3 / Bild 4: Undichte Rohrverbindungen mit Grundwassereintritt**

Bei diesen Schadensbildern kann es zu der Exfiltration von Abwasser oder zur Infiltration von Grundwasser kommen. Bei der Infiltration kann es zudem zu einer Ausspülung der umlagerten Kornfraktionen kommen und dadurch langfristig die Standsicherheit des Rohr-Boden-Systems gefährden.

Die undichten Rohrverbindungen mit Grundwassereintritt sollen durch mechanisch zu verspannenden Edelstahlmanschetten, von innen aus saniert werden.

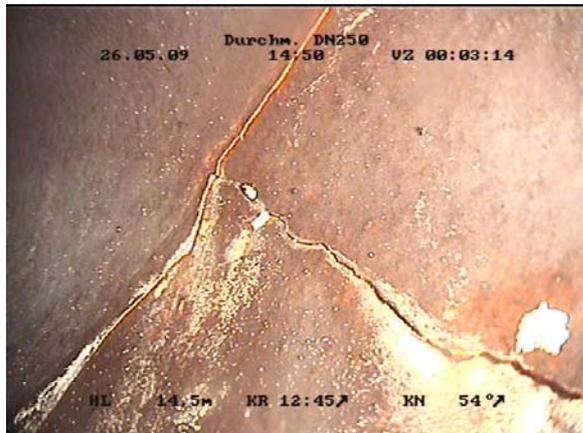
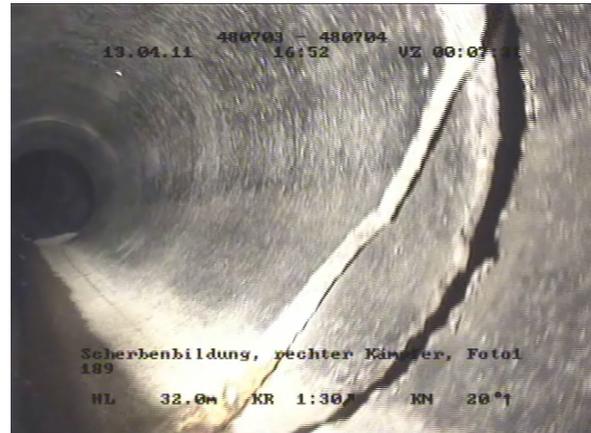
**Bild 4 / Bild 5:** Scherbenbildung im Steinzeug- und Betonrohr

Die Schadensbilder Risse und Scherbenbildungen werden im Einzelfall vorab noch mit einem Harz injiziert um eine Stabilisierung des anstehenden Bodens zu erreichen. Auch hier soll der schadhafte Bereich zusätzlich mit einem Kurzliner versehen werden.

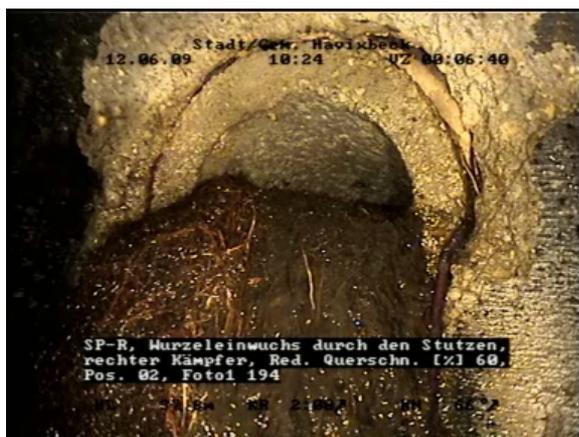
**Bild 6:** Wurzeleinwuchs durch den Stutzen

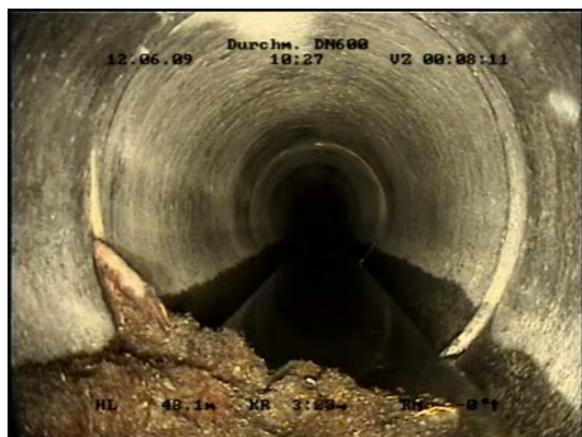
**Bild 7:** Wurzeleinwuchs aus einer Muffe

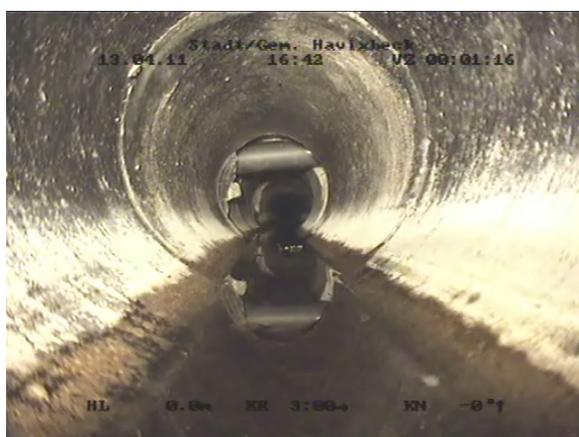
Bei einer Haltung wurde eine kreuzende Leitung festgestellt. Hier muss zunächst der Verursacher (Versorger?) festgestellt werden.

**Bild 8:** Kreuzende Fremdleitung

4 Stützen und eine durch eine kreuzende Leitung beschädigte Haltung sollen in offener Bauweise erneuert werden.
