FREIBAD HAVIXBECK Beckensanierung

Sanierung des Schwimmerbeckens, Machbarkeitsstudie

Prüfung der Möglichkeiten zur Sanierung des Schwimmerbeckens des Freibads Havixbeck, Insbesondere durch eine Beckenkopfsanierung / Erläuterungsbericht mit Angaben der Herstellungskosten für eine Beckenkopfsanierung sowie für eine vollständige Neuauskleidung

Datum : 15.11.2018

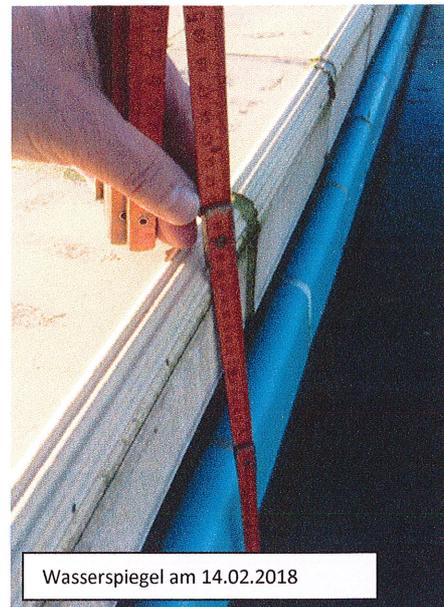
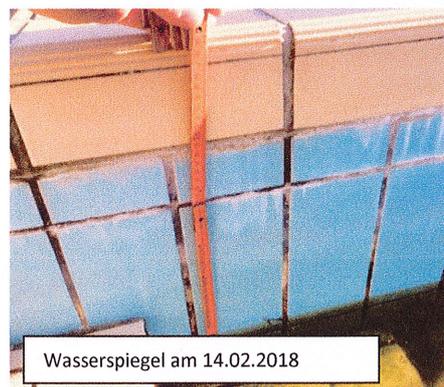
Wesentlicher Ausgangspunkt für den Ansatz einer Beckenkopfsanierung des Schwimmerbeckens ist die Feststellung des Betriebspersonals, dass nach Abschalten des Badewasserkreislaufs nach der Badesaison der Wasserstand im Becken absinkt, sich dann aber über den Winter langfristig ein konstanter Wasserspiegel einstellt. Dieses Phänomen wird seit vielen Jahren beobachtet, so dass ausgesagt werden kann, dass der Beckenkörper in sich dicht ist und sich die Wasserverluste auf den Beckenkopf bzw. die obere Beckenwand begrenzen.

Diese Aussage konnte bei einer Begehung am 14.02.2018 unmittelbar bestätigt bzw. erkannt werden. Der Wasserspiegel befand sich ca. 40 cm unterhalb des Beckenumgangs bzw. 10 cm unter der Überlaufrinne. Hier kann in etwa die Grenze zwischen dem Formstück Überlaufrinne und der Beckenwand vermutet werden. Dieses Bild ist auch aus anderen Bädern bekannt. Hieraus lässt sich ableiten, dass der untere Beckenschnitt ab dieser Linie, zumindest derzeit, dicht ist. Hieraus ergibt sich, dass bereits durch die Sanierung lediglich des Beckenkopfs das Problem der derzeitigen Undichtigkeit gelöst werden kann.

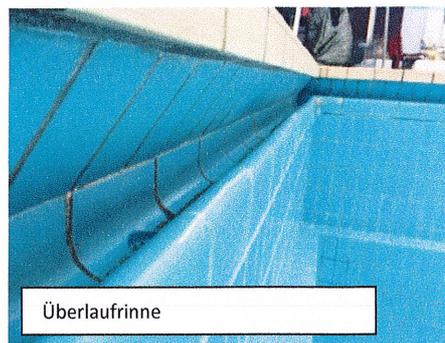
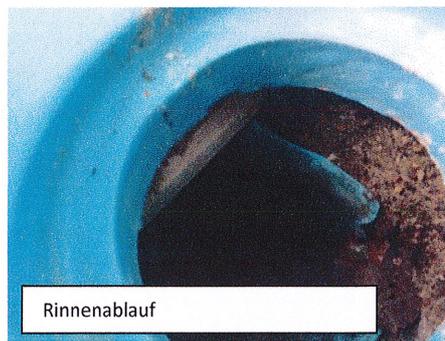
Es besteht eine große Undichtigkeit der an die Überlaufwannen angeschlossenen Rohwasserleitung zur Ableitung des Badewassers aus den Becken in Richtung Technikgebäude. Ob lediglich Undichtigkeiten der Anschlüsse der Rohrleitungen an die Überlaufwanne bestehen oder ob auch auf der Strecke vom Becken zum Schwallwasserbehälter in der Sammelleitung Leckagen vorhanden sind, ist nicht festgestellt. Da jedoch, unabhängig von der Art der Sanierung, dieser Teil des Rohwassersystems vollständig erneuert wird, ist eine genauere Prüfung dieses Sachverhalts nicht erforderlich.

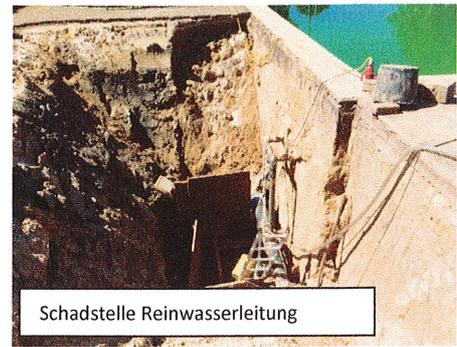
Für das Reinwassersystem vom Technikraum bis zur östlichen Seite des Schwimmerbeckens wurde ein Druckverlust festgestellt. Für eine Eingrenzung der Ursachen wurde der Teilstrang zur Sprunggrube durch den vorhandenen Schieber abgesperrt. Durch eine erneute Prüfung konnte die Dichtigkeit des Rohrleitungssystems vom Technikraum bis auf die abgesperrte Anschlussleitung zum Sprungbereich nachgewiesen werden.

Damit konnten die Ursachen für den Wasserverlust auf den Bereich zwischen Absperrschieber und Einströmdüsen im Sprungbecken eingegrenzt werden. Um die Leckagen zu orten, wurde noch unmittelbar vor Öffnung der Badesaison 2018 der Beckenumgang im Bereich der Sprunggrube geöffnet. Es konnten drei undichte Stellen gefunden werden. Zwei der Schadstellen konnten unmittelbar saniert werden.

Da zur Sanierung der zweiten Schadstelle erweiterte Arbeiten im Bereich der Sprunganlage erforderlich gewesen wären, die zu einer deutlichen Verschiebung des Öffnungstermins geführt hätten, wurde beschlossen, diese Undichtigkeit erst nach der Badesaison zu beheben.

Bis zur Fertigstellung der Machbarkeitsstudie konnte die Schadstelle noch nicht repariert werden. Da die Ursache für den Wasserverlust bekannt ist und die Schadstelle im Rahmen der Voruntersuchung bereits lokalisiert werden konnte, ist dies für die Grundaussage der Studie jedoch nicht von Bedeutung.

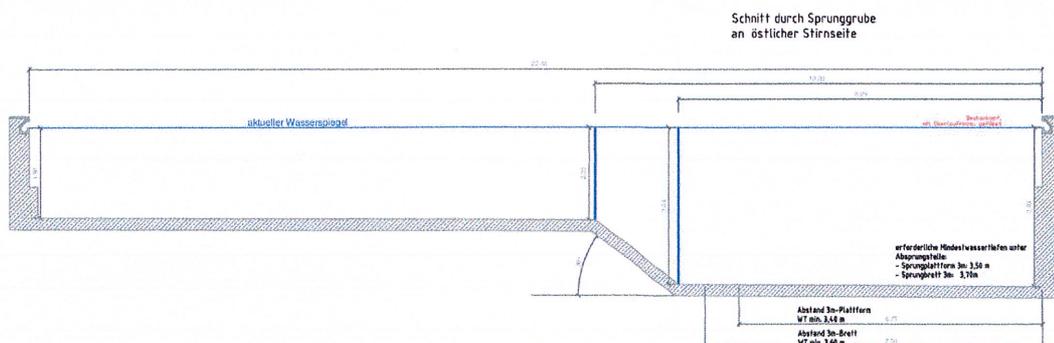
Im Rahmen der Grundlagenermittlung wurde die Sprunggrube vermessen. Es wurde festgestellt, dass die Sprunggrube an der Stirnseite eine Wassertiefe von 3,45 m bis 3,49 m aufweist. Gemäß den Bäderrichtlinien wird jedoch für ein 3-m-Sprungbrett eine Mindestwassertiefe an der Absprungstelle von 3,70 m bzw. 3,80 m gefordert (Richtlinien des Koordinierungskreises Bäder, DIN EN 13451-10). Damit ist die Wassertiefe der Sprunggrube für den Betrieb des vorhandenen Sprungbretts deutlich zu niedrig. Für die weitere Nutzung wäre unter Berücksichtigung der Bäderrichtlinien der Wasserspiegel um mindestens 23 cm anzuheben. Hervorzuheben ist, dass im Hinblick auf Sprunganlagen ein Bestandsschutz nicht gegeben ist.

Über die Aussagen zur Wassertiefe hinaus zeigt die Überprüfung der Sprunggrube, dass der Übergang zwischen Sprunggrube und Schwimmbereich mit einer Steigung von ca. 40° ebenfalls nicht den Vorgaben der Bäderrichtlinien, die eine maximale Steigung von 30° fordern, entspricht. Hierfür kann jedoch keine bauliche Lösung gefunden werden, so dass die Sprunganlage auch weiterhin mit dieser Abweichung von den Bäderrichtlinien betrieben werden muss.

Für eine 3-m-Sprung**plattform** sind die Anforderungen an die Wassertiefen mit einer Mindestwassertiefe von 3,50 m deutlich geringer. Durch einen Wechsel vom vorhandenen Sprungbrett zu einer Sprungplattform könnte man, in Kombination mit einer Anhebung des Wasserspiegels um 3 cm, einen DIN-konformen Zustand herstellen.

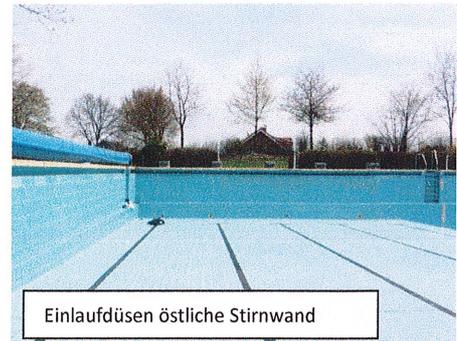
Einlaufdüsen östliche Stirnwand

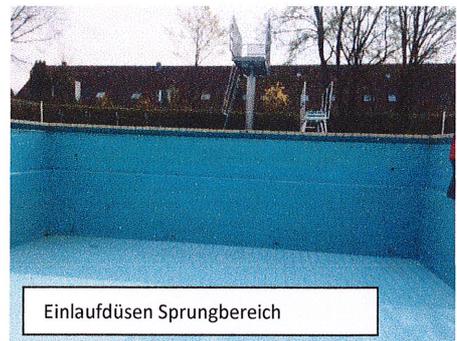
Einlaufdüsen Sprungbereich

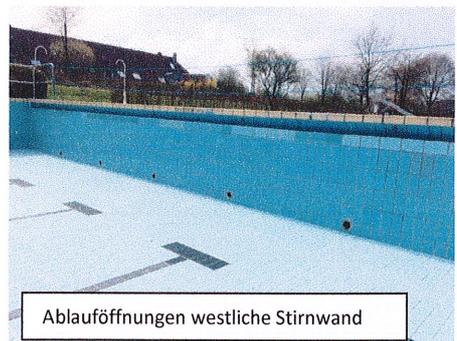
Ablauföffnungen westliche Stirnwand

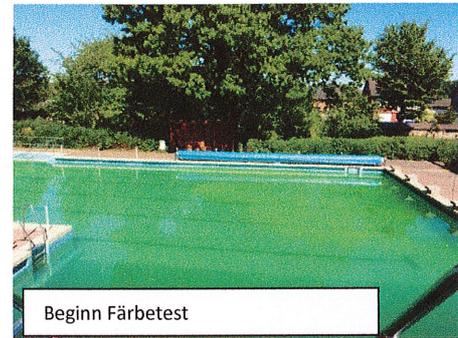
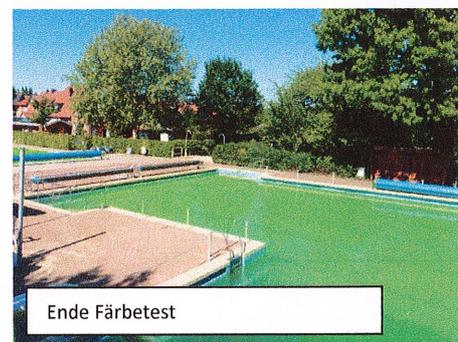
Der Färbeversuch wurde mit Uranin durchgeführt, was zu einer grünen-gelben Verfärbung des Beckenwassers führt. Entsprechend des hydraulischen Systems zeigte sich eine von Ost nach West ausbreitende Beckenwasserverfärbung.

Ergebnis war, dass trotz der langsamen Bewegung des eingefärbten Wassers genau nach 15 Minuten die von der DIN 15288 geforderte vollständige Einfärbung des Beckens festgestellt werden konnte. Damit ließ sich aus diesem Vortest eine positive Erwartung auf den eigentlichen Test ableiten.

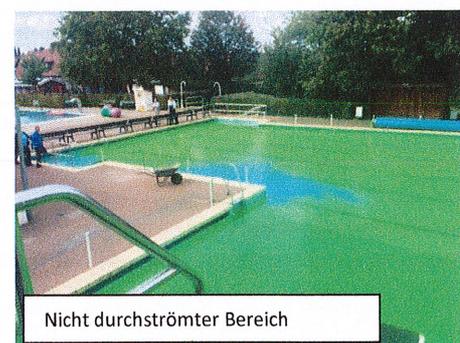
Der Färbetest zeigte zunächst ein gutes Strömungsbild an allen Einströmdüsen, sowohl an der Stirnseite des Schwimmerbeckens als auch an den Einströmdüsen der Sprunggrube. Es konnte auch eine gleichmäßige Vorwärtsbewegung des eingefärbten Reinwassers festgestellt werden, die

zu einer sukzessiven Einfärbung des größten Teils des Beckens innerhalb der vorgeschriebenen Zeit führte.

Damit wurden mit dieser Versuchsanordnung die Kriterien des Färbetests nicht erfüllt, so dass bei den gegebenen Randbedingungen eine ordnungsgemäße Beckendurchströmung nicht nachgewiesen werden konnte.
