## Untersuchungsbericht

Sportanlage SW Havixbeck  
Althoffsweg 41  
48329 Havixbeck

Bestandsuntersuchungen und Bewertungen der  
Kunststoffflächen der Wettkampfanlage

033/17

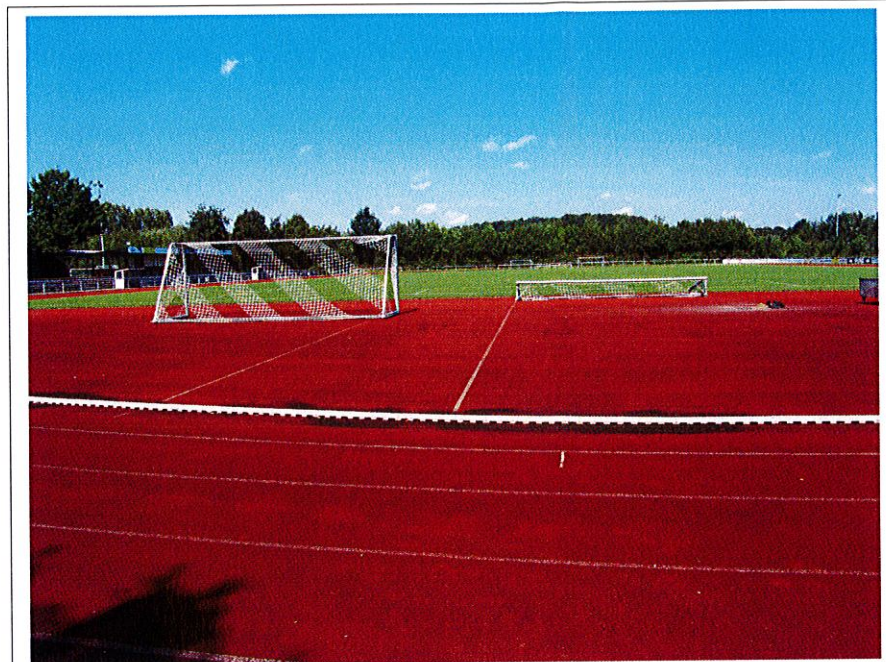
Abbildung 1: Blickrichtung Nordwesten – Übersicht Sportanlage

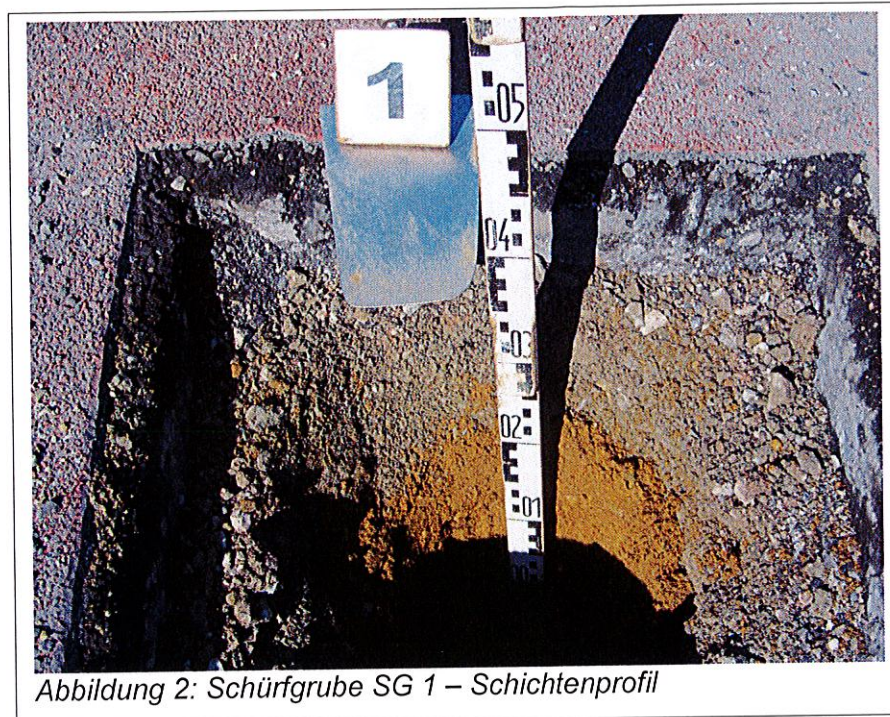
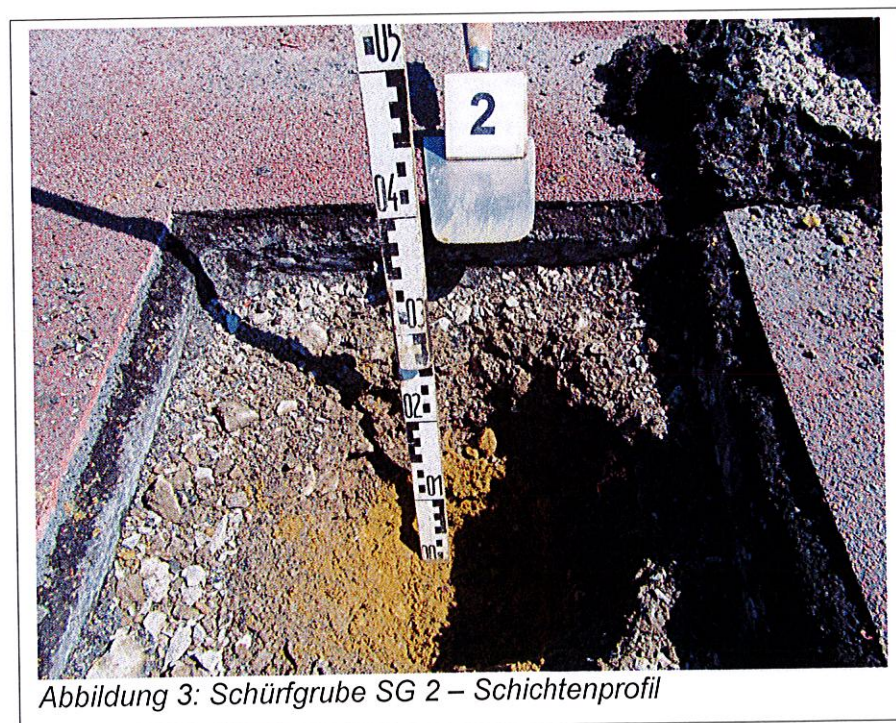
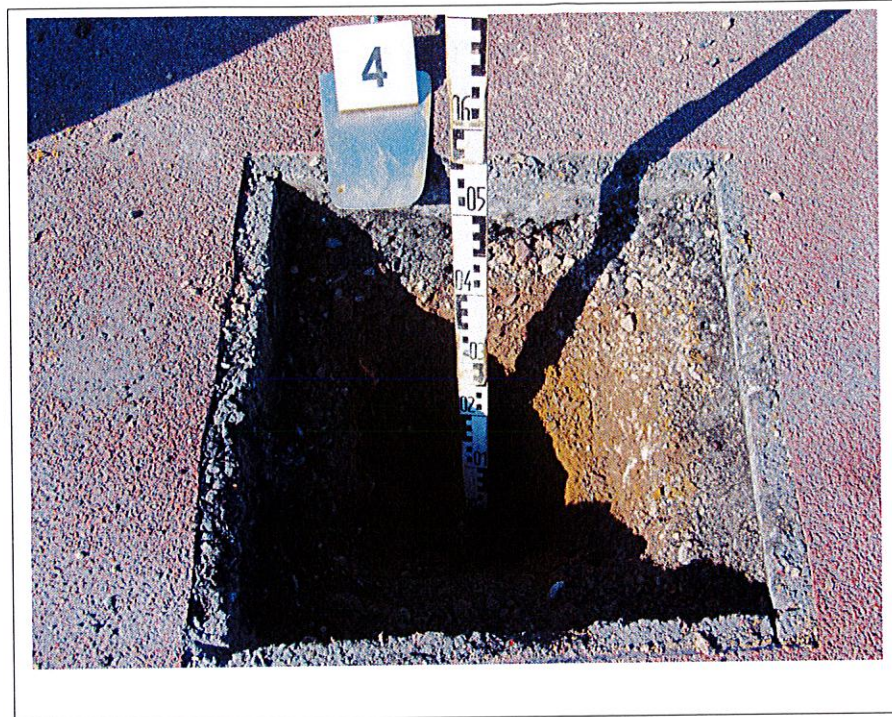
- SG 1 Der Kunststoffbelag ist nicht fest mit dem Asphalt der geb. Tragschicht verbunden. An der Unterseite des Belages sind anhaftende Bestandteile des Asphaltes feststellbar. Die oberste Lage (d = ca. 10-15 mm) der geb. Tragschicht ist nicht fest eingebunden.
- SG 2 An der Unterseite des Kunststoffbelages sind anhaftende Bestandteile der Asphaltschicht feststellbar.
- SG 3 Der Kunststoffbelag ist fest mit der geb. Tragschicht verbunden.
- SG 4 Der dünne Kunststoffbelag lässt sich nur sehr schwer von der geb. Tragschicht trennen.
