SPD-Fraktion im Rat der Gemeinde Havixbeck

Havixbeck, 19.11.2020

### **Antrag zur Absicherung des Fuß- und Radweges im Neubaugebiet Habichtsbach II**

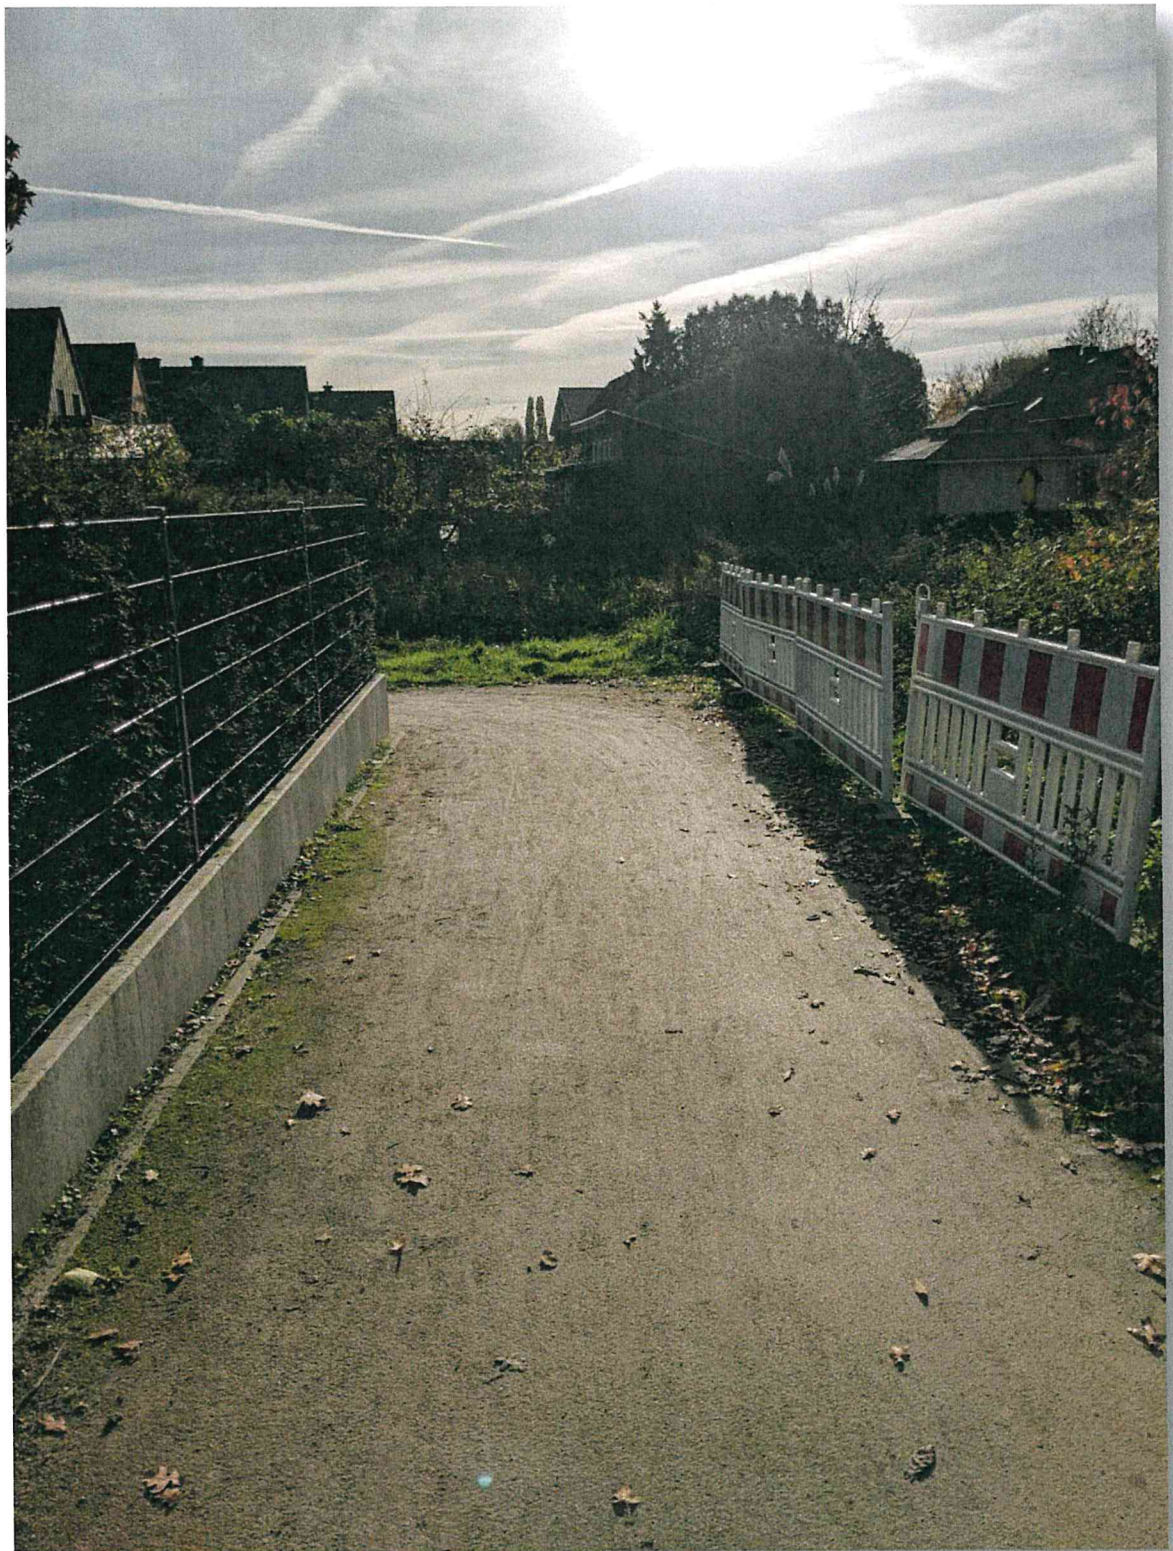
Abbildung 3: Ansicht Norden

Die Kurve ist zum einen von beiden Seiten sehr schlecht einzusehen (siehe Abbildung 3 und 4 - Blick von Nah und fern aus Norden, sowie Abbildung 6 und 7 - Blick von Nah und Fern aus Richtung Osten). Die Sicht ist hier so schlecht, dass auch Erwachsene schnell übersehen werden und sich gefährliche Situationen ergeben können, wenn die Kurve geschnitten wird. Dies ist schnell der Fall, wenn die Stelle den Nutzern unbekannt ist und keine 90°-Kurve erwartet wird. Vielen Kindern dient der Weg als Schulweg oder als Weg zum Kindergarten. Gerade für diese ist die Situation umso gefährlicher, da Sie die Situation noch schlechter einschätzen können.

Die Verwaltung wird beauftragt die Gefahrensituation an der Kurve des Verbindungsweges im Baugebiet Habichtsbach mit geeigneten Mitteln schnellstens zu entschärfen und zu beleuchten:

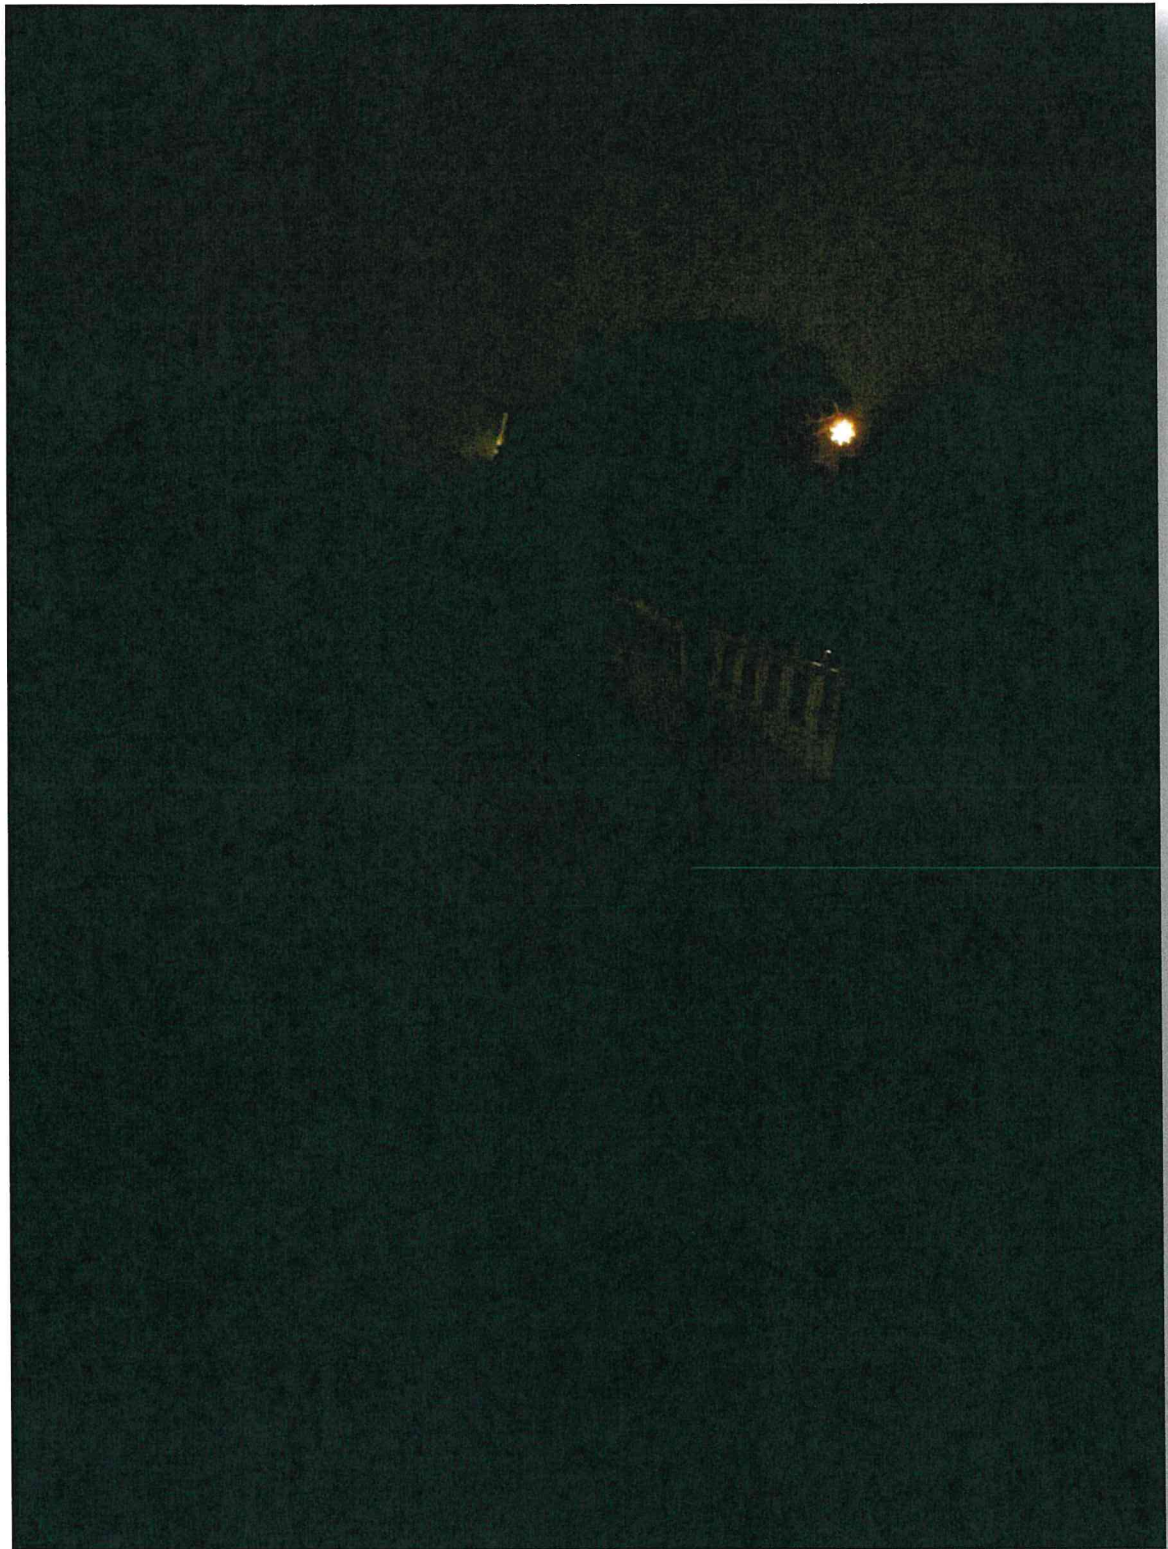
Abbildung 5: Ansicht Norden nacht

Verschärft wird die Gesamtsituation an dieser Stelle durch die vollständig fehlende Beleuchtung. Einen Eindruck davon können die Abbildungen 5 und 8 vermitteln, die exakt von der gleichen Stelle wie die Abbildungen 3 und 6 gemacht wurden, nur in der Dunkelheit).

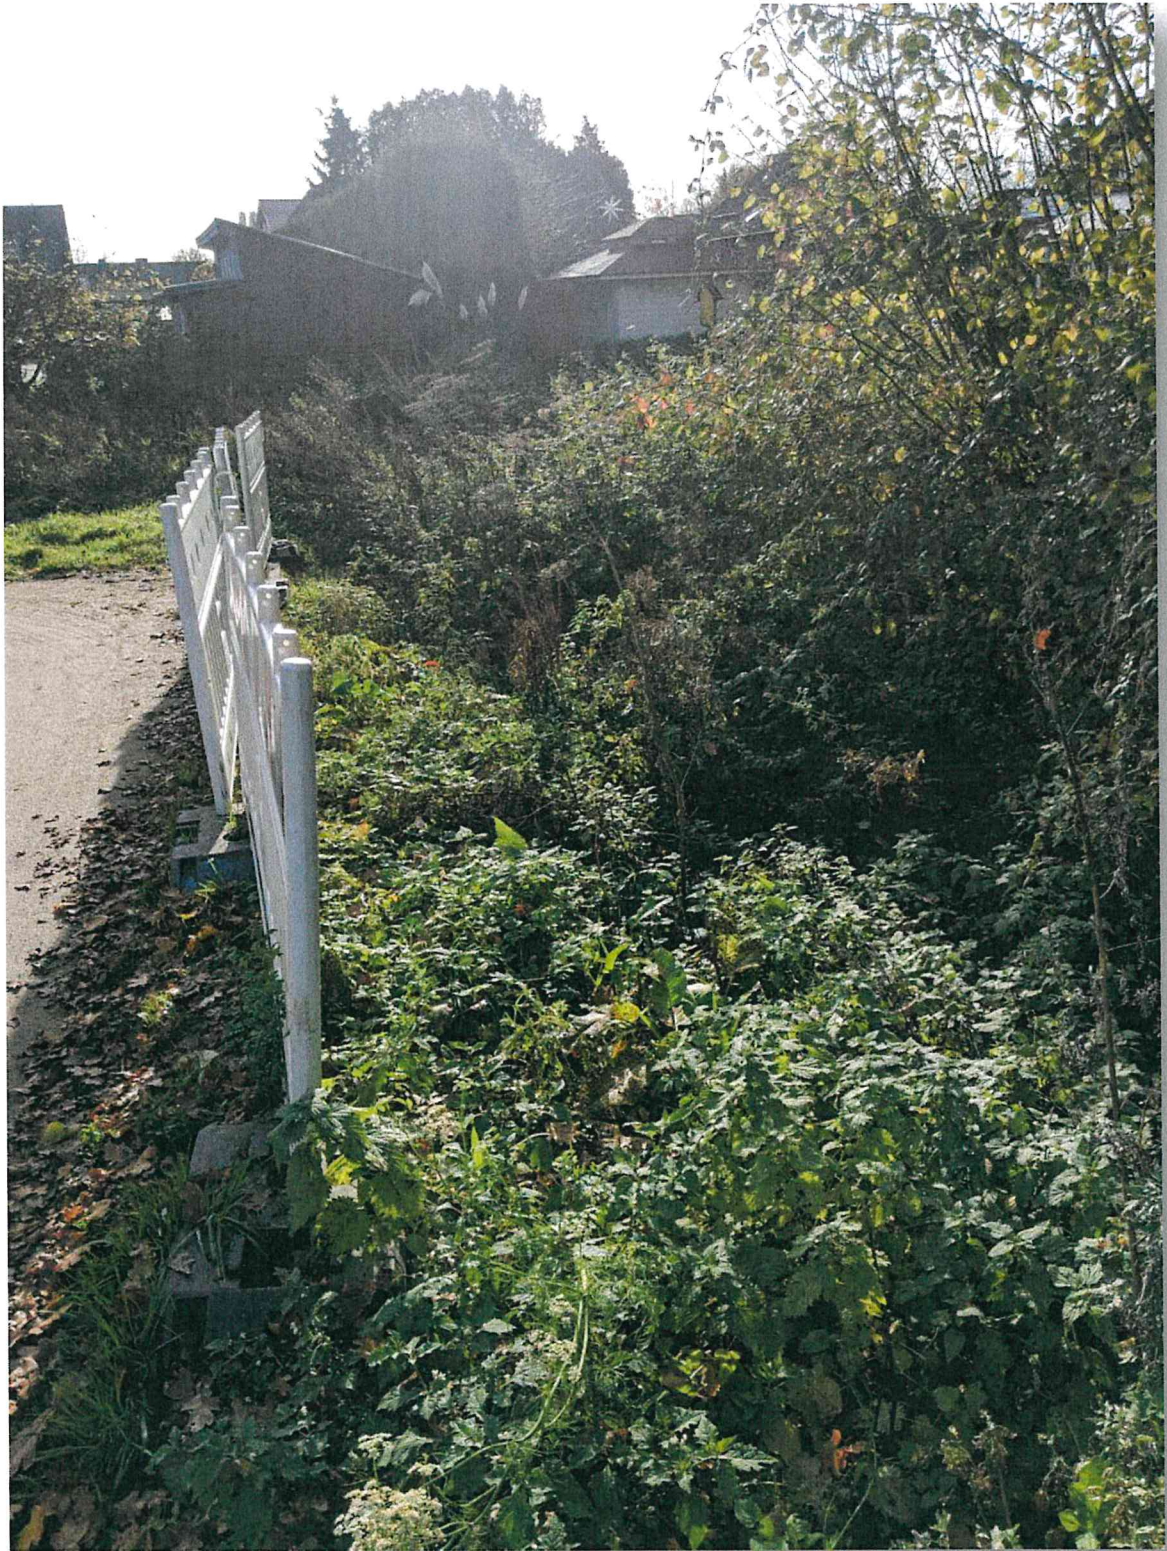
Abbildung 9: Böschung

Darüber hinaus grenzt die Kurve an eine steil abfallende Böschung (Abbildung 9 und 10). Hier gilt es aus unserer Sicht eine verlässliche Absicherung zu schaffen, um einen Sturz aus der Höhe zu verhindern. Offenbar ist die Verwaltung hier bereits tätig geworden. Die derzeit abgestellte provisorische Absperrung kann jedoch keine Dauerlösung sein.
