Anlage 4 zur Vorlage 090/2021

SPD-Fraktion im Rat der Gemeinde Havixbeck

### Antrag zur Absicherung des Fuß- und Radweges im Neubaugebiet Habichtsbach II

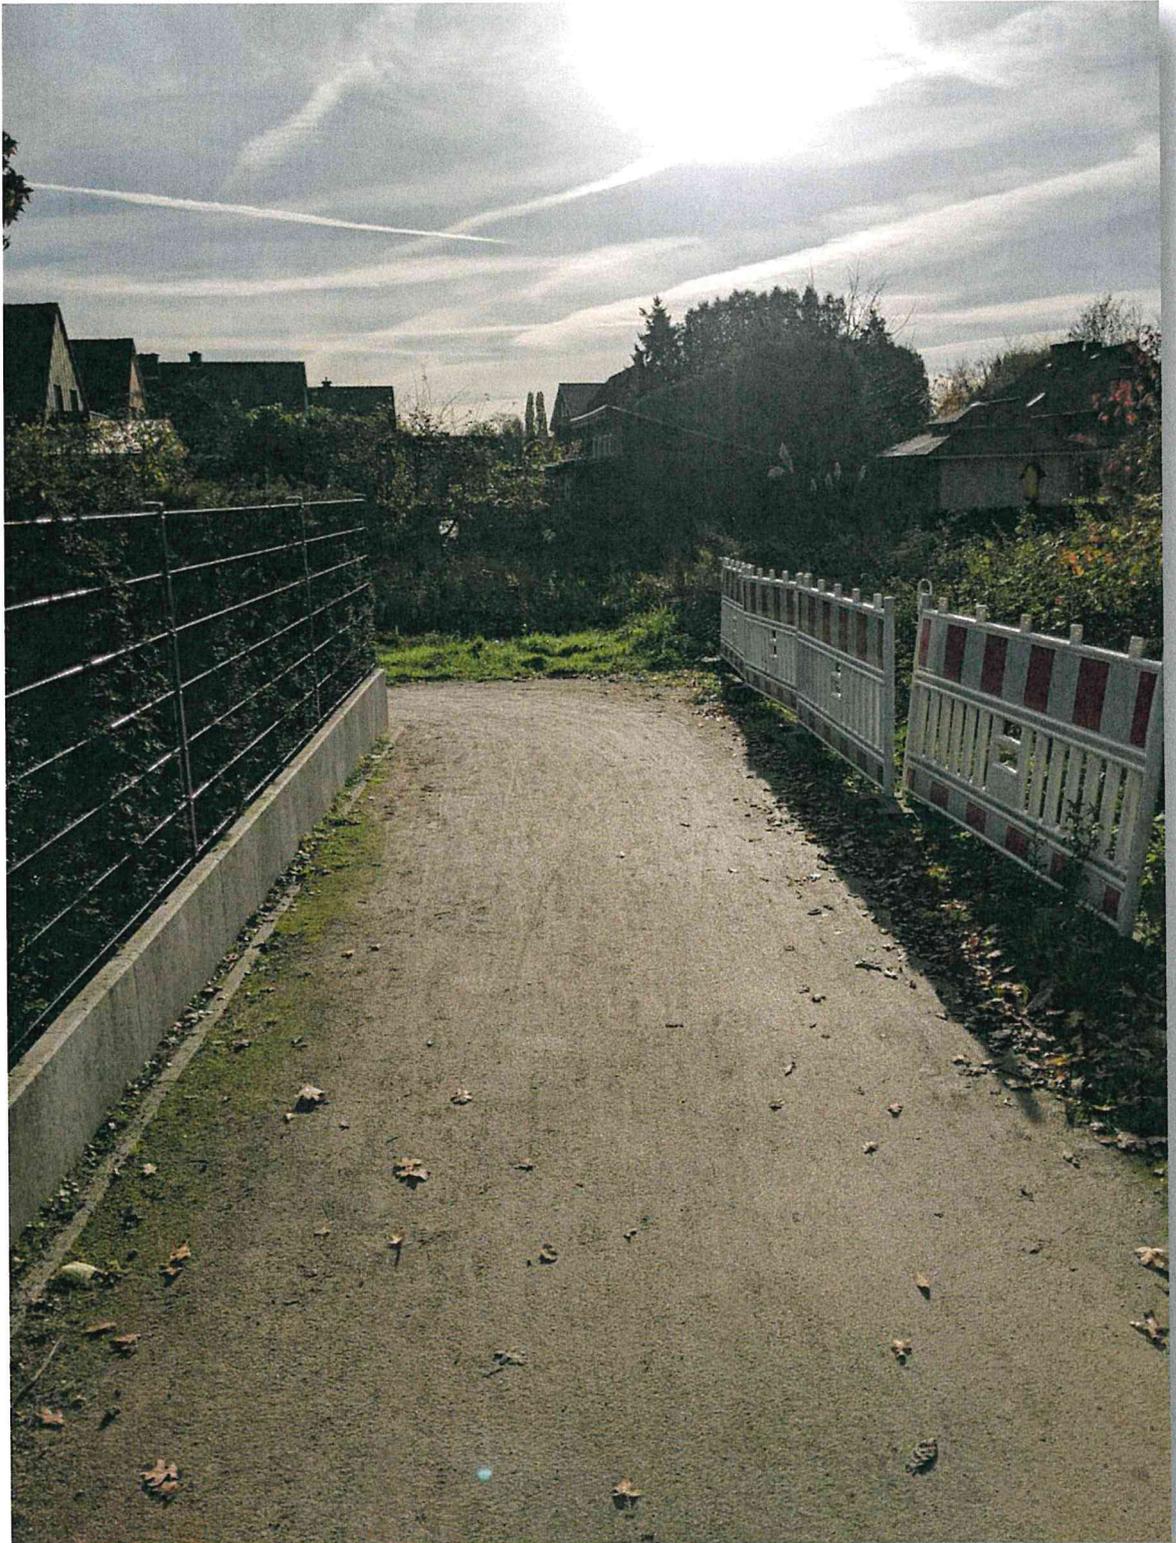
Abbildung 3: Ansicht Norden

Die Kurve ist zum einen von beiden Seiten sehr schlecht einzusehen (siehe Abbildung 3 und 4 - Blick von Nah und fern aus Norden, sowie Abbildung 6 und 7 - Blick von Nah und Fern aus Richtung Osten). Die Sicht ist hier so schlecht, dass auch Erwachsene schnell übersehen werden und sich gefährliche Situationen ergeben können, wenn die Kurve geschnitten wird. Dies ist schnell der Fall, wenn die Stelle den Nutzern unbekannt ist und keine 90°-Kurve erwartet wird. Vielen Kindern dient der Weg als Schulweg oder als Weg zum Kindergarten. Gerade für diese ist die Situation umso gefährlicher, da Sie die Situation noch schlechter einschätzen können.

Die Verwaltung wird beauftragt die Gefahrensituation an der Kurve des Verbindungsweges im Baugebiet Habichtsbach mit geeigneten Mitteln schnellstens zu entschärfen und zu beleuchten:

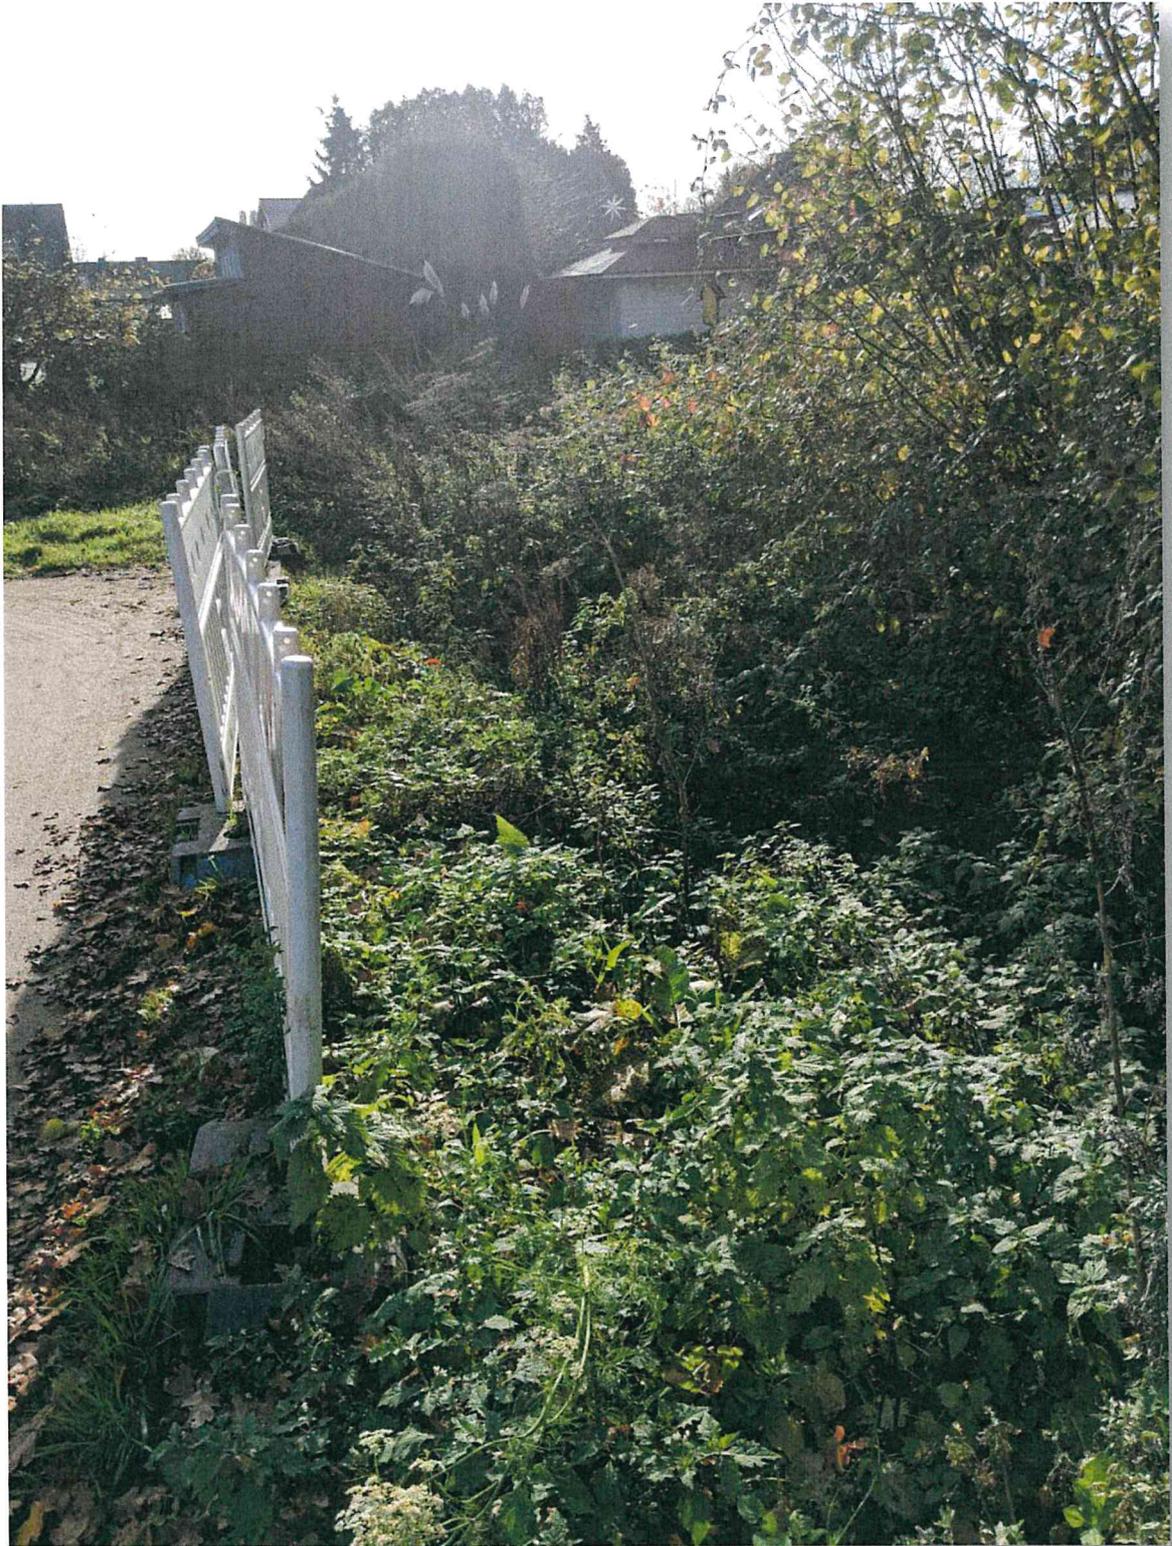
Abbildung 9: Böschung

Darüber hinaus grenzt die Kurve an eine steil abfallende Böschung (Abbildung 9 und 10). Hier gilt es aus unserer Sicht eine verlässliche Absicherung zu schaffen, um einen Sturz aus der Höhe zu verhindern. Offenbar ist die Verwaltung hier bereits tätig geworden. Die derzeit abgestellte provisorische Absperrung kann jedoch keine Dauerlösung sein.
