## 2016 VV 110 Anlage 8 Bilder Kategorie "blau"

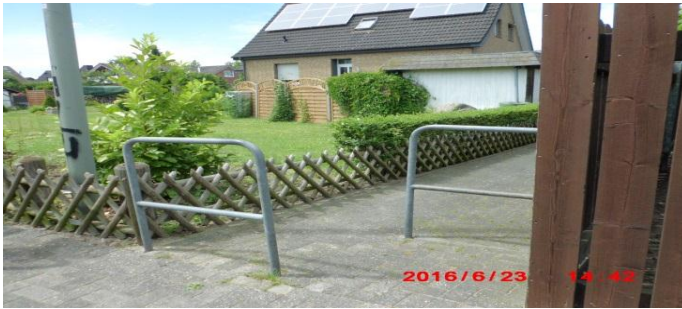
### **Bild-Nr. 2**

Michaelstraße/Altenberger Str.

- besondere Gefahrenlage
- viel genutzter Geh-/Radweg
- Umbau nach ERA 2010 wegen fehlender Wegbreiten nicht möglich
- Verbesserung durch Anbringung retroreflektierende Aufkleber

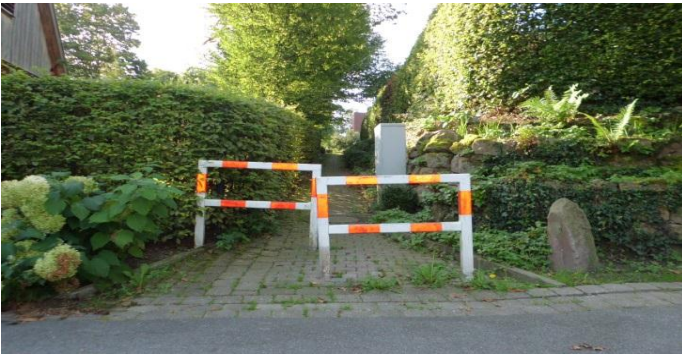
### **Bild-Nr. 44**

An der Feuerwache/Gennerich

- Weg zum Spielplatz
- besondere Gefahrenlage
- Umbau nach ERA 2010 wegen fehlender Wegbreite nicht möglich
- keine Veränderungsmöglichkeit

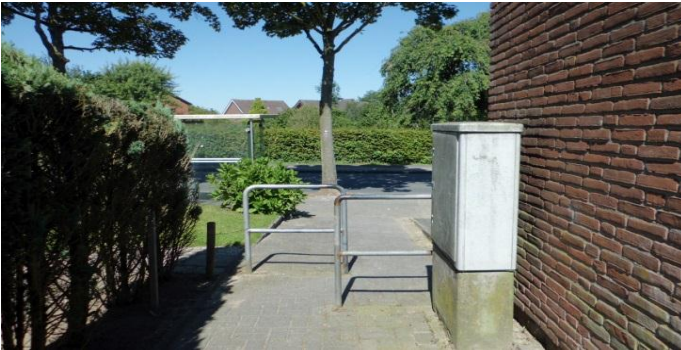
### **Bild-Nr. 26**

Westring/Schützenstr.

- besondere Gefahrenlage
- Umbau nach ERA 2010 wegen fehlender Wegbreiten nicht möglich
- Verbesserung durch Anbringung retroreflektierende Aufkleber

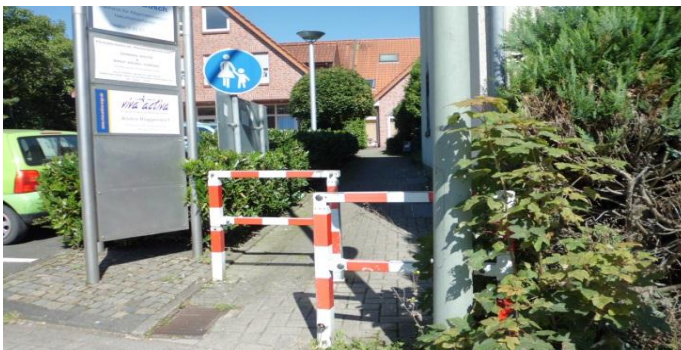
### **Bild-Nr. 24**

Josef-Heydt-Str./Sentrupskamp

- besondere Gefahrenlage
- Umbau nach ERA 2010 wegen fehlender Wegbreiten nicht möglich
- keine Veränderungsmöglichkeit
