Sanierung Gebäude am Bahnhof-

Nutzung durch das Möbel Magazin Havixbeck

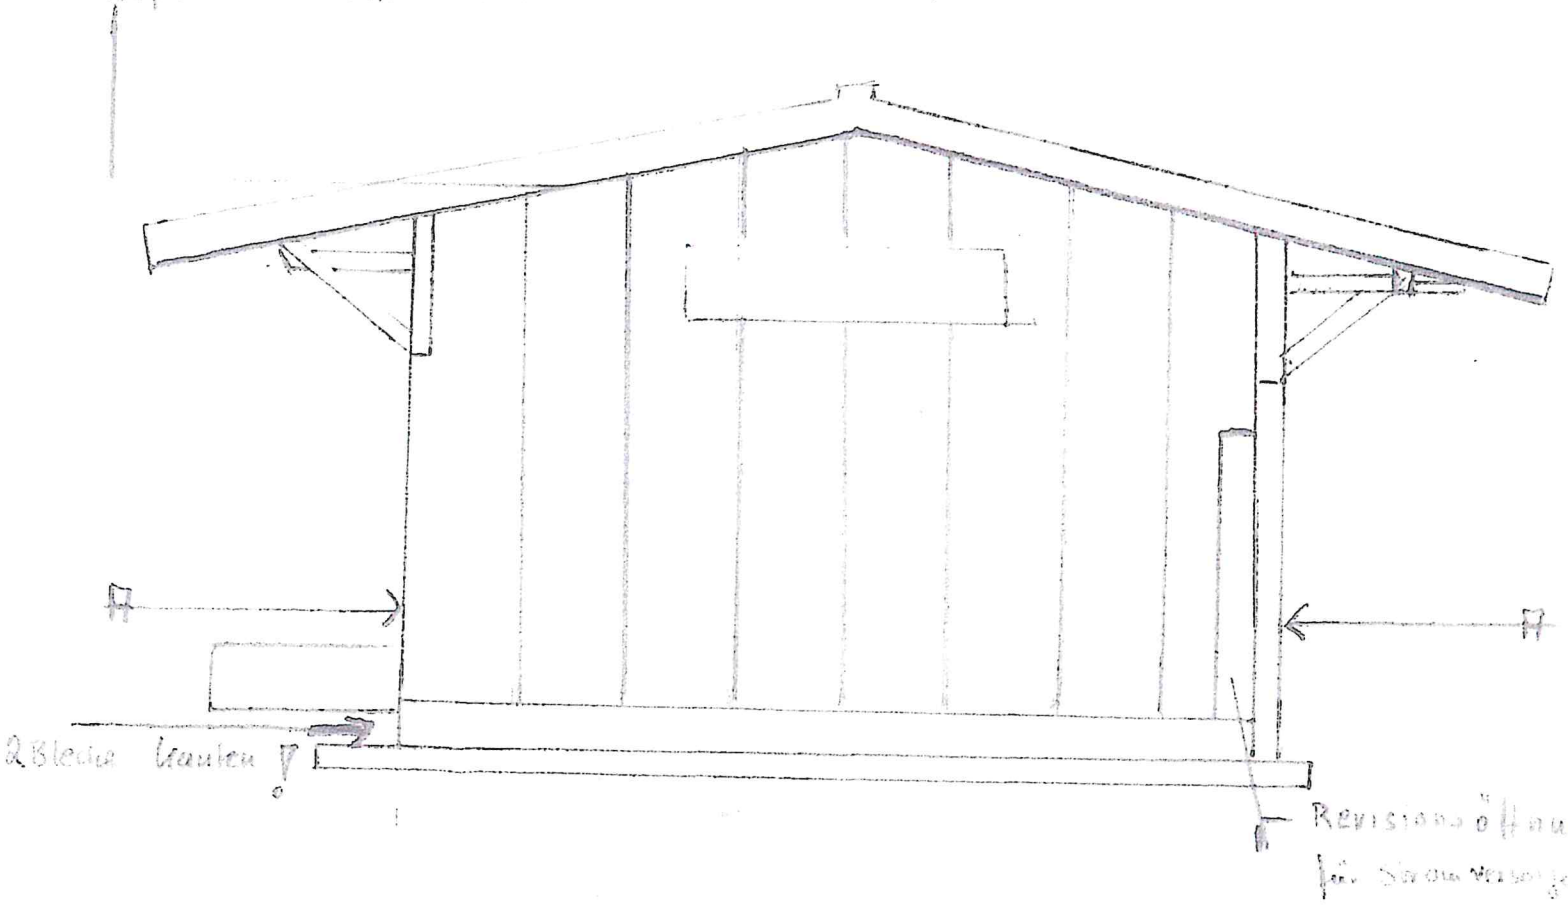
Die Außenfassade (zur Radstation) befindet sich in einem desolatem Zustand.

Das Gemäuer sowie viel Fugen sind undicht. Das Wasser dringt durch die Wand in den Innenbereich und läuft an der Innenwand entlang.

Das Material, welches vor Jahren für die Sanierung gegen Feuchtigkeit von Innen verwandt wurde, bröckelt mittlerweile ab, es bilden sich Schimmelteppiche an den Stellen. Mittlerweile sind sehr viele Schimmelstellen sichtbar.

Das Schild „Havixbeck"" ist seit Jahren verwittert. Es ist auch kein schönes „Willkommensschild" für die Bahnreisenden aus Billerbeck mehr. Es ist einfach verwittert.

Moos wächst in den Fugen
Fugen porös. Wasser dringt nach inne
Trägerplatte
Dämmung
Material ?

Schild "Haviabek"
seit Jahren verwittert

H = Seitlicher Abschluß mit Lochblech – damit Wand hinterlüftet wird

Lattenkonstruktion auf Giebelwand, darauf Trapezbleche geschraubt

Trapezblech unterhalb der Schindeln – evtl. gekantetes Blech einsetzen

2. kleine Stufe, hier gefalztes Blech aubringen!
1. gefalztes Blech über die Sandstei
Stufe

Sonderkonstruktion
Stromversorgung für die Radstation
